# 沖縄県公文書館の保存環境について

名嘉 祥子<sup>†</sup>

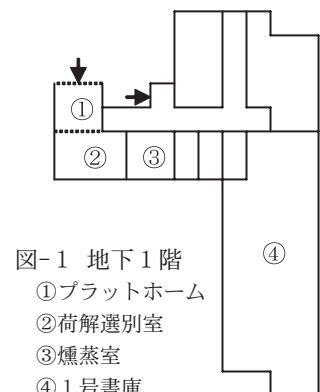
図-1 地下1階  
①プラットホーム  
②荷解選別室  
③燻蒸室  
④1号書庫

気が入り込みやすいため夏場は常に高温多湿である。さらに隣の荷解選別室との温湿度の差により結露が起きることもあり、カビが発生しやすい。空調調整ができない場所であるため、小型の除湿器を設置し対応している。また隙間から虫が侵入しやすく、クモ・ヤスデ・アリ・ヤモリなどがちらほらみられる。

隣接している荷解選別室はプラットホームとの境がシャッターであるため、影響をうけ高温多湿であったが、空調設備を整えたためそれは解消されている。しかしいろいろなものが雑多に保管されているため清掃が行き届きにくく、たまった埃が虫の温床になる恐れもあるため、室内の整理や清掃をする必要がある。

その隣にある燻蒸室も外気の影響を受けやすく、冬場でも湿度が70%前後と高めである。またアリが大量に侵入していたことがあり、薬剤を散布したり、隙間をシーリングするなどして解決した<sup>2</sup>。

階段・エレベーター・倉庫を挟み、1号書庫がある。ここは温湿度ともに安定している。しかし未燻蒸の資料を収納していることもあり、ちらほらクモやヤスデなどの虫がみられる。平成19年度から書架の清掃作業を行っており、環境の好転が期待できる。

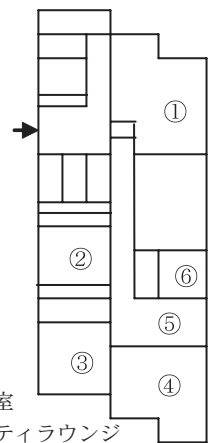
図-2 1階  
①事務室  
②12号書庫  
③整理室  
④製本補修室  
⑤コミュニティラウンジ  
⑥マイクロ撮影室

事務室は人が多いこともあり温度が高めである。また人の出入りも多く、飲食物や洗い場もあることから、虫が発生しやすい場所である。

作業室には整理室・製本補修室・マイクロ撮影室などがある。どちらも資料を扱う場所であることから環境には気をつけないといけないのだが、人が常時作業し、また整理室や製本補修室には飲食物や洗い場もあるためか、たびたびクモなどの小さい虫がみられる。さらに整理室では外周の植木に巣を作ったアリが何度か侵入し、そのたびに市販の薬剤を散布し窓の隙間をテープでシーリングした。しかしそれでもどこからともなく発生することから、建物の内部に営巣している可能性も含め、今後も対処法を検討してゆく。

12号書庫は職員資料室として使われており、人の出入りが多い。以前には整理室同様アリが侵入したこともあった。周りが虫の発生しやすい環境であり、また利用頻度が高いことから虫の侵入が容易になりやすいため、その分注意が必要である。

作業室や12号書庫に挟まれている廊下やコミュニティラウンジは、夏場、まわりの部屋が冷房で温度が下がることで大きな温度差が生じ、結露しカビが発生することが多々あった。空調設備を改良することで好転しているが、まだまだ油断はできず、アナログの温湿度計を設置し、湿度の高いときは小型の除湿器を稼働するなど対応している。

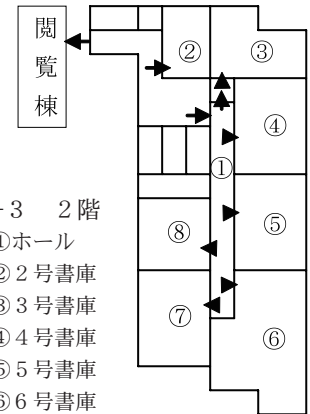
図-3 2階  
①ホール  
②2号書庫  
③3号書庫  
④4号書庫  
⑤5号書庫  
⑥6号書庫  
⑦7号書庫  
⑧8号書庫

2号書庫は閲覧申請が多い資料（マイクロフィルムやビデオ等）があり出納の頻度が高く、出入り時にはそのまま土足である。

3号書庫は特別保存庫であることから前室がもうけられており、また人の出入りが少ないこともあり、虫はいないだろうと推測している。温湿度は安定しているが、たまに変化がみられる。ここに保存されている資料はほとんど保存容器に入れ戸棚の中に収納されているため、短期間の温湿度変化では影響は少ないと考えているが、やはり注意は必要である。

4号書庫は湿度の振幅が細かく、冬場は乾燥しやすい。ここに配架されているのは刊行物が主であるが、保存箱に収納されている物は少ないうえに縦置き配架が多いため、温湿度の変化による紙質の劣化が懸念される。

5・6・7・8号書庫の温湿度は比較的安定している。虫もいないだろうと考えているが、侵入されないためにも出入り時は気をつけなければならない。

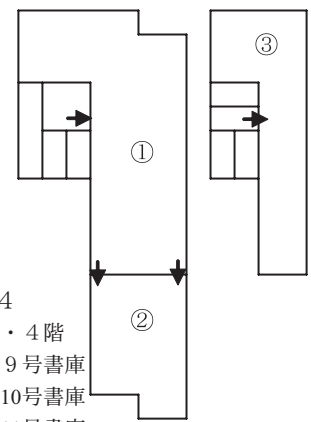
図-4  
3・4階  
①9号書庫  
②10号書庫  
③11号書庫

温湿度は20℃60%前後と安定している。9・10号書庫には琉球政府文書が保存されており、出納頻度や人の出入りが多い。また平成18年度から、文書が収められている現在の箱を新しい中性紙製の保存箱に替える事業のため、年に一度の約3週間、10名ほどの人員が書庫内で作業をしている。その際、コバエの一種とみられる虫が飛んでいるのをよくみかけたためライトトラップを設置したのだが、作業終了後、何ヶ月たっても虫が多くかかっていた。徐々に減ってきてはいるものの、まだ生息していると思われるため、監視を続けていくつもりである。

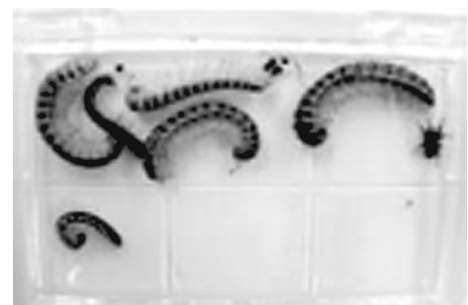
プラットホームは前述したようにカビが発生しやすい場所であるため、トラップにはカビを食する虫（チャタテムシなど）やそれをねらったクモなどの虫、そしてヤスデなど、多くの虫がかかっていた（写真④）。そのことから、時々エタノールで滅菌するなど対処している。

写真④ プラットホームに仕掛けた歩行虫用粘着トラップ

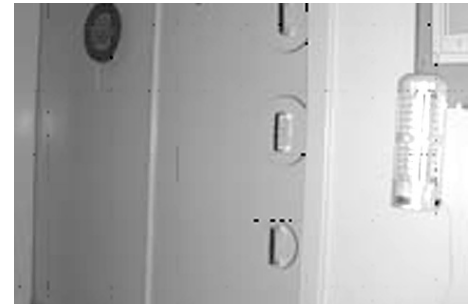
書庫では、周辺環境に虫が発生しやすい地下の1号書庫と、1階の12号書庫にはさらに多くかかっていた。また9号書庫も前述したようにライトトラップ(写真⑤)に飛翔性の虫が多量にかかっていたが、複数設置してあった歩行虫用の粘着トラップにも1・2匹かかっていた。

写真⑤ 9号書庫内出入口に設置しているライトトラップ
