書庫内空気環境維持活動 ーホルムアルデヒドの検出と対策についてー

新城 邦朝†

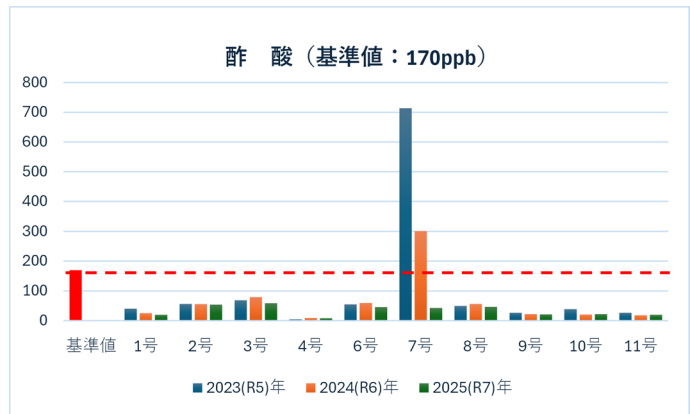
図5 酢酸の濃度変化

酢酸は、3年間にわたり全書庫、全測定ポイントで検知されており、7号書庫の2023年（令和5）と2024（令和6）年を除き若干の増減はあるが基準値の170ppb以内の濃度となっている。また、各書庫での濃度も3年間、同程度で推移している。

7号書庫を除き発生源は特定できていないが収蔵資料や内装材等から微量に放出されていると推測する。

7号書庫には酢酸の発生源となる多くの映像フィルムが保管されており、これらの映像フィルムが発生源となっている。⁹2023（令和5）、2024年（令和6）は突出した結果（最高平均値713.9ppb）が出ているが、2025年（令和7）は基準値を下回り他の書庫と同程度（42.5ppb）の濃度となっている。¹⁰7号書庫では、空気環境改善活動を継続していることから、その効果の表れだと考える。

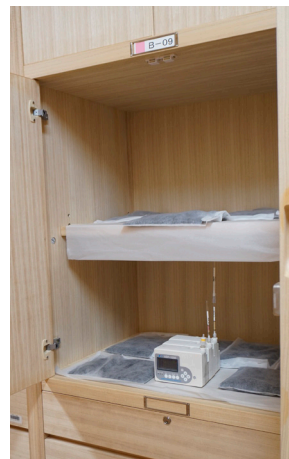
図 8 活性炭袋設置棚

活性炭およびボードを木製収納棚、いずれも資料の入っていない棚内部に設置した。（図 8, 9）棚内部に設置する理由は、密閉空間になっており外部からの影響を受けないからである。設置前と設置後の節目ごとにホルムアルデヒド濃度を測定した。測定手法は、1-3 の検知管法で実施した。測定にあたっては、収納棚の扉が開くことによって空気の入れ替わりが起こらないように扉カバーで覆い機材の出し入れを行うとともに測定中は扉を閉めて行った。

活性炭は 2023 年（令和 5）10 月に 3 号 B-09 棚に（図 8）設置し 2025 年（令和 7）10 月までの 3 年間で効果を測定してきた。設置前の同棚内のホルムアルデヒド濃度は、検知管のメモリを振り切るほどの濃度があり数値は不明だった（ホルムアルデヒド検知管 710 型を使用）。設置 36 日後の 2023 年（令和 5）10 月 24 日は 80ppb、1 年後の 2024 年（令和 6）10 月 30 日には 90ppb、2 年後の 2025 年（令和 7）10 月 15 日には 70ppb の数値を示している。設置前の測定で検知管のメモリが振り切れたこともあり、棚内は高濃度の状態であったと考え、設置後 2 年間にわたり基準値付近の数値を保っていることから吸着効果やその持続性を持ち合わせている吸着材だと考えられる。

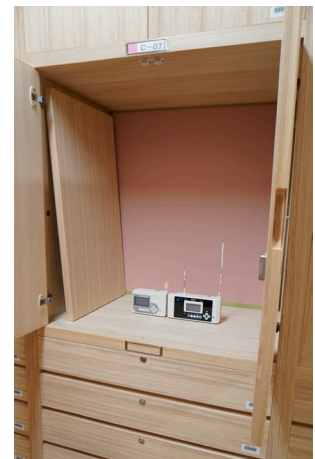
図 9 吸着ボード（ピンク色）設置棚

次に、ボードについて見ていきたい。ボードは、活性炭のトライアル開始 1 年後の 2024 年（令和 6）10 月 11 日に 3 号 C-07 棚内（図 9）に設置し、トライアルがスタートした。スタート前の 2024（令和 6）年 10 月 1 日に棚内の濃度を測定したところ、880ppb（基準値の 11 倍）の値を示した。²⁰ 設置 72 時間後の 2024 年（令和 6）10 月 15 日には 150ppb を示し、濃度低下が確認された。設置 18 日後の 2024 年（令和 6）10 月 29 日から 194 日後の 2025 年（令和 7）4 月 23 日までは 100ppb の濃度を維持続けた。4 月 23 日をもって当該ボードは 3 号 C-07 棚での効果測定は終了とした。終了した理由は、当該ボードを別の高濃度を示す棚に移設した時に吸着効果が残っているか否かを確認するためである。

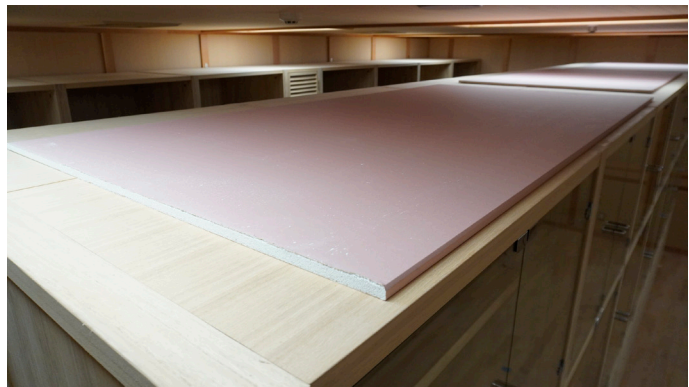
図 10 木製収納棚天板に設置されたホルムアルデヒド吸着石膏ボード

ボードの設置方法は通常壁面等に貼り付ける工法のようなのだが、すでに完成した書庫内への貼り付け工事は不可能なことから木製収納棚の天板にボードを設置するという方法を採用した（図 10）。

ボードのサイズは、910 mm× 1820 mm の建材や合板に用いられる規格サイズ一枚板で、ボード面積は 1.65 平方メートルになる。ボードは規格サイズであることから、木製収納棚天板のサイズとも一致したことからカット処理などの加工を施すことなく設置することができた。20 枚のボード総面積は 33 平方メートルとなる。
