映像フィルム保存活動 —書庫内空気環境改善活動の試み—

新城 邦朝[†]

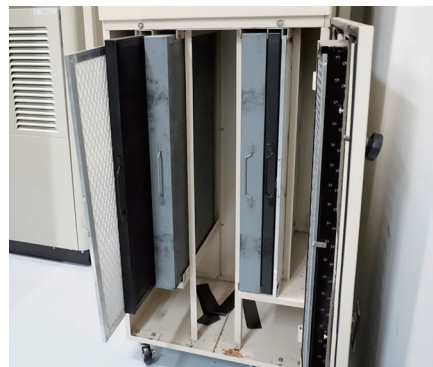
写真2 フィルター群

7号書庫には1機の据え置き型空気清浄機（以下、「TU-1」という：写真1）が設置されており、空調機の空気清浄機能の補助的な役割を担っている。「TU-1」には、エアフィルター1枚、化学フィルター2枚の3層構造で1セットのフィルター群が2セット内蔵されており24時間365日稼働している（写真2）。設置場所は、7号書庫内で最も酢酸ガス濃度の高いエリアである。

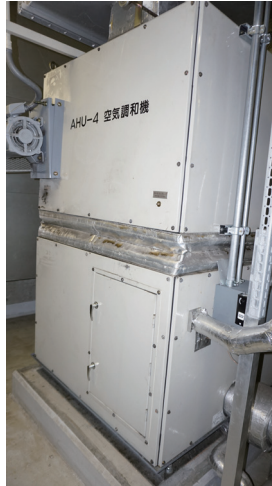
写真5 空気調和機

そこで、次のステップとして、7号書庫の空気環境（温度、湿度、空気質）を制御している空調機の化学フィルターの交換に取り組んだ。空調機内にも据え置き型空気清浄機と同様に化学フィルターが設置されていることから、化学フィルターを交換することで書庫全体の酢酸ガス濃度を下げる効果は期待できる。3-2の実証を空調機内蔵の化学フィルター交換へと応用し書庫内空気質改善につなげるため、化学フィルターの交換を2022年（令和4）12月12日に行った（写真5、6、7）。

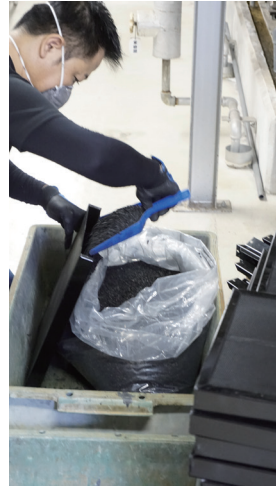
写真6

フィルターラックに酢酸ガス除去に特化した吸着材を詰めている様子

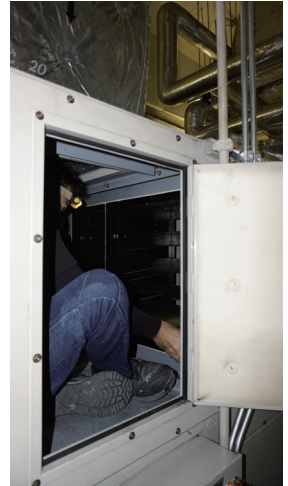
写真7

空調機内にフィルターラックを設置している様子

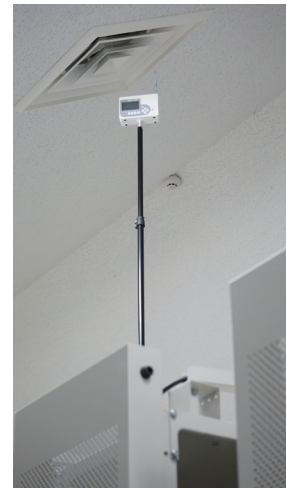
写真 8

- ① 測定は、交換前、交換後1、交換後2の3回行った。交換前は、2022年（令和4）8月時点の酢酸ガス濃度。交換後1は、2022年（令和4）12月16日（交換から4日後）。交換後2は、2023年（令和5）1月中旬（交換から1ヵ月後）。3回の酢酸ガス濃度値の比較を行い新化学フィルターの効果を確認した。
- ② 測定にあたっての測定機材は、光明理化学工業株式会社製のエアサンプリングポンプ（ASP-1200）に北川式有機酸検知管910型（酢酸・ギ酸用）を使用した。
- ③ 測定時の書庫環境条件（7号書庫の温度19.2度 湿度37%、空調機は稼働）として、3回の調査ともにほぼ同一の条件下で測定を行うことができた。
- ④ 採取する空気の量は、毎分200mlを20分間吸引し総量4Lの空気を採取した。4Lの採取後、検知管の変色した目盛りをもとに測定値とした。
- ⑤ エアサンプリングポンプの設置位置は、天井に設置されている吹き出し口直下とした（写真8）。吹き出し口直下に測定機を設置した理由は、天井吹き出し口は空調機の化学フィルターで酢酸が除去され浄化された空気が最初に書庫に送り込まれる場所であり、書庫内の空気環境の影響を受けにくく、酢酸ガスの除去効果が測定できるポイントだと考えた。

三脚の先に測定機器を取り付け、天井の吹き出し口直下で空気採取
