# 沖縄県公文書館の環境管理について 2010年度～2013年度

城間 敦子<sup>+</sup>

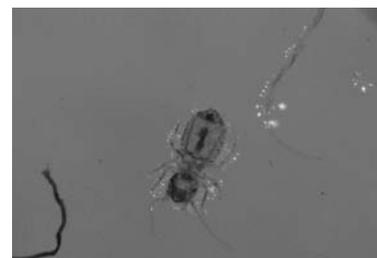
#### (エレベーターホール)

書庫前の空間。書庫とエレベーターホールが接する壁面で、温湿度差による結露が生じやすい。また、冬場以外は比較的湿度が高い時期が続き、湿気による影響からチャタテムシ<sup>7</sup>がトラップに捕虫される。このエリアを良好に保つには湿度のコントロールが問題となる。当面の対策として置き型の除湿機やサーキュレーター<sup>7</sup>の設置、壁面の清掃・滅菌などの継続的な対応が行われている。3月頃からエレベーターホールを集中的に監視し、除湿が必要になる時期を見定めないといけない。

チャタテムシ  
(2011/6/24～8/17設置、2-2)

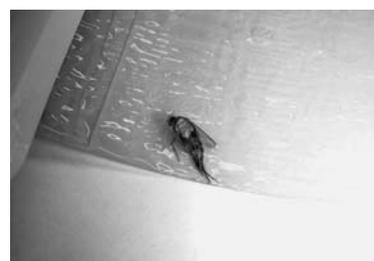
書庫内にて、ノミバエ<sup>8</sup>の飛翔が度々確認されていた。原因として、書庫の開閉時による侵入が考えられたため、職員へ扉の長時間開放をしないなど注意を促していた。その結果、徐々に捕虫数も減っていき、侵入は落ち着きを見せている。

ノミバエ  
(2011/1/12～3/2 設置  
9号ライトトラップ)
