# 沖縄県公文書館の保存環境について

名嘉 祥子<sup>†</sup>

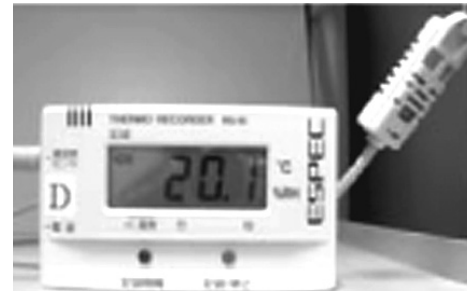
1・3・4・9号書庫はサーモレコーダー（写真①）により、4週間ごとにデータを取りこみ点検している。以前は不安定であった温湿度も空調の改良により1・3・9号書庫は安定してきているが、4号書庫はまだ湿度の振れ幅が大きく、10分間隔の記録で常に5%以上の振幅が刻まれている。また冬場は乾燥し、25%近くまで下がった記録も残っている。

写真① サーマレコーダー

サーモレコーダーは10分間隔で記録され、空調設備に不具合が生じ温湿度に変化があった場合、それが記録として残るのだが、データのとりこみ日が決まっているため、その時点での発見ができないというのが難点である。

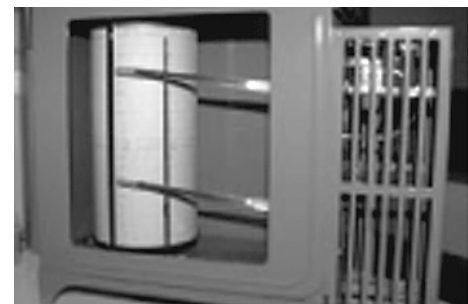
展示室は自記温湿度測定器（写真②）を展示ケース内に設置し、1週間おきに記録用紙を交換・点検している。ここの温湿度調整は冷房と設置されている除湿機によるもので、展示ケース内には調湿剤も設置しており、出入口を閉じた状態では安定している。しかし開館時には出入口を開放しているため、温湿度も外気の影響を受け変動する。また11月頃除湿機が故障し湿度が上昇してきたため、それを抑えようと冷房が温度を下げたが、それでも湿度は下がらず低温多湿の状態が続いていた。12月に入り外の温湿度ともに下がってきたことから冷房を止め様子を見たところ、80%近くまで上昇していた湿度が65%近くまで下がってきている。

写真② 自記温湿度測定器

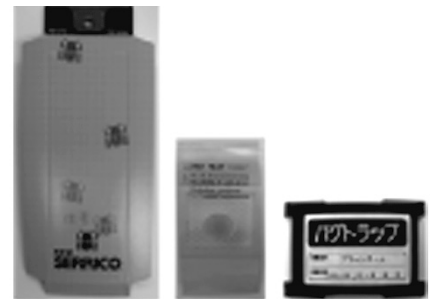
平成18年度はゴキブリ用トラップ・シバンムシ用トラップ・カツオブシムシ用トラップの3種類、平成19年度はゴキブリ用トラップ、平成20年度は歩行虫用粘着トラップを、書庫や事務室・作業室等に広さに応じて数個ずつ設置した（写真③）。

写真③ 左から  
シバンムシ用トラップ  
カツオブシムシ用トラップ  
歩行虫用粘着トラップ
